Predikce technického stavu stěžejních součástí  
systému a identifikace problémů

Prediction of the Technical State of the Key  
Components of the System and Identification of the  
Problems

Diplomová práce se zabývá zjišťováním technického stavu strojů Maplan, Desma a porovnáním se strojem Rep ve firmě SumiRiko AVS Czech s.r.o. Drnovice. Cílem práce je zhodnotit stav výše uvedených strojů s využitím metod technické diagnostiky a určit doporučení pro budoucí provoz. Praktická část se zaměřuje na analýzu olejového média a pomocí tribodiagnostických rozborů hodnotí parametry maziva a jeho degradaci. Dále se provede experiment s teplotně odolným olejem, který prokáže, jak se v čase mění jeho stav. Pomocí vibrodiagnostiky se analyzují vibrační signály. Na základě výsledků a následného vyhodnocení se zvolí vhodná doporučení.

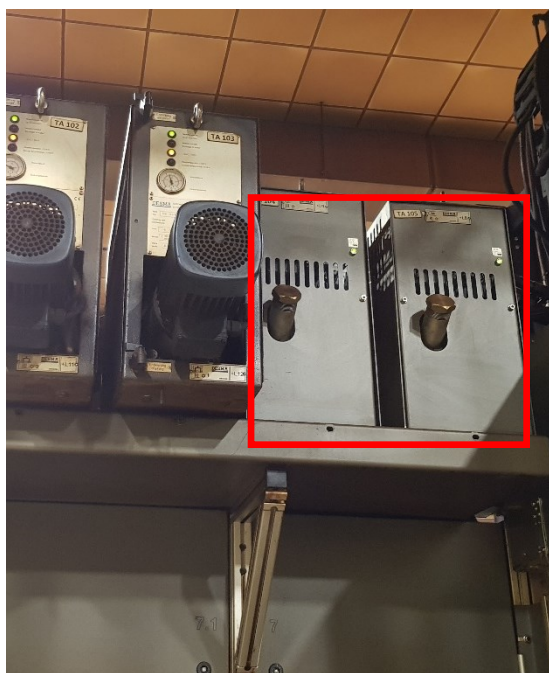
Obr. 5 – Topné ústrojí 1 [autor]

<b>Rok výroby</b>	2012
<b>Chladicí výkon</b>	27 kW
<b>Max. průtok</b>	60 l/ min
<b>Max. teplota</b>	140 °C
<b>Max. tlak</b>	6 bar
<b>Topení</b>	230 V    4,5 kW
<b>Hmotnost</b>	53 kg

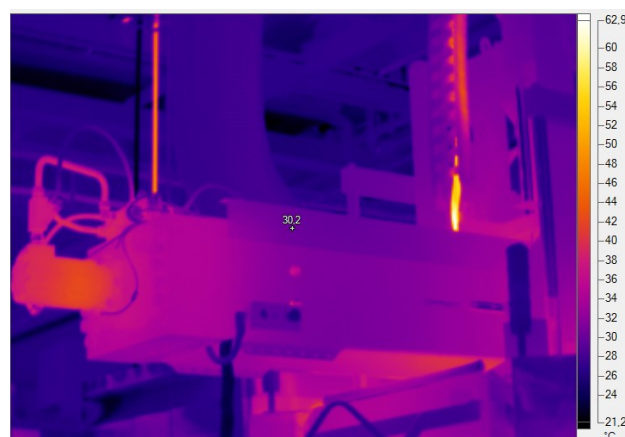
Pomocí IR termokamery jsem zkoumal obvod, ale žádný problém se neukázal, povrchová teplota plastikační jednotky nebyla vyšší než 100 °C, nebylo objeveno místní přehřívání.

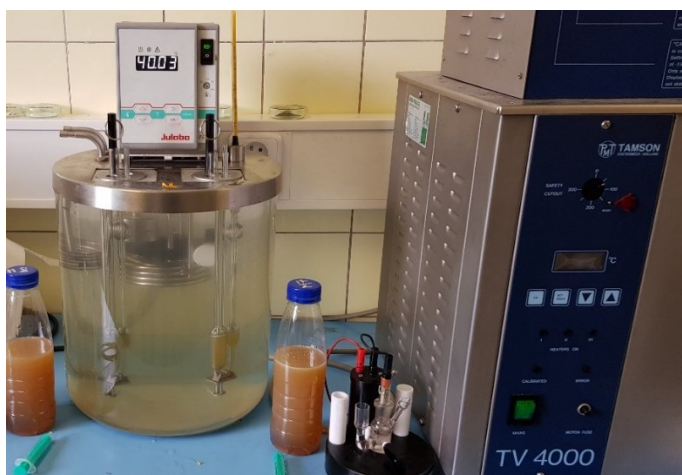
Viskozita je míra vnitřního tření kapaliny, třou se uhlovodíkové molekuly. Proto je velmi důležité, aby byla správná tekutost kapaliny. Kinematickou viskozitu jsem prováděl při teplotě 40 °C pomocí viskozimetru Ubbelohde.

Obr. 16 – Měření viskozity [autor]

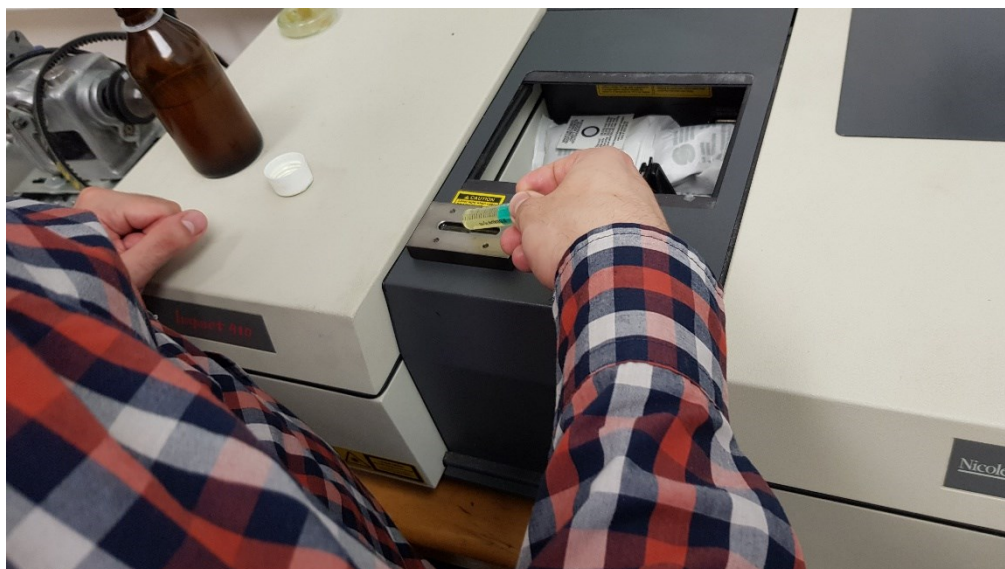
Jedná se o analytickou metodu nedestruktivní optickou, která patří do infračervené spektrometrie. Pohlcuje se záření s určitou energií. Ve spektru vznikají absorpční pásy, z kterých lze určit sloučeniny.

Obr. 20 – FT-IR [autor]

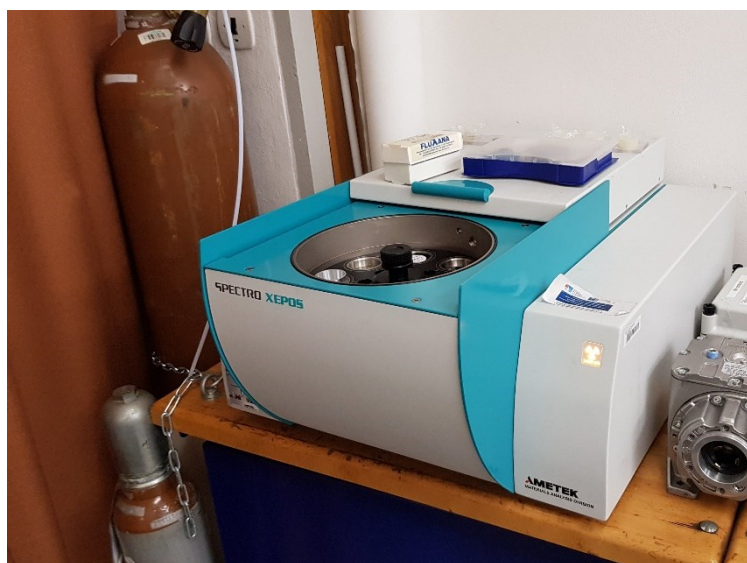
Pomocí energo dispersní rentgenové fluorescenční technologie umožňuje více prvkovou analýzu s přesným chemickým složením vzorku. Rentgenové záření je vzorkem pohlceno a následně vyzářeno. Výčet prvků je v jednotkách ppm od sodíku po uran.

Obr. 21 – Rentgenová spektrometrie [autor]

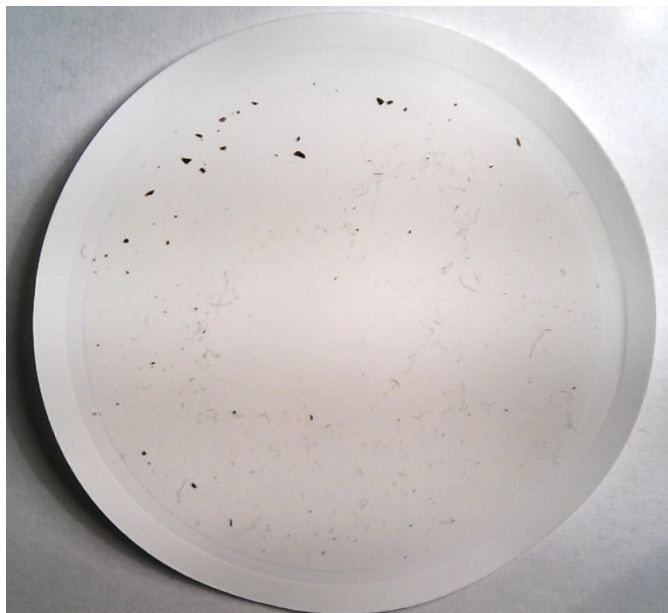
Níže vidíme snímky hydraulického oleje. U referenčního vzorku spatřujeme částice z důvodu špatného skladování oleje.

*Obr. 24 – Filtr referenční [autor]*

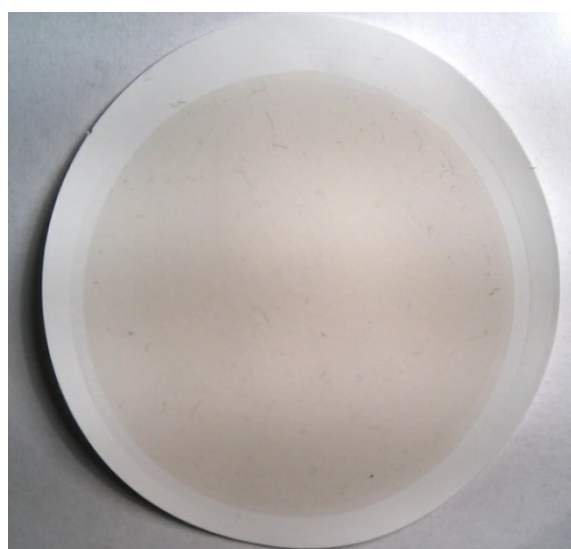
*Obr. 26 – Filtr Maplan 8 [autor]*

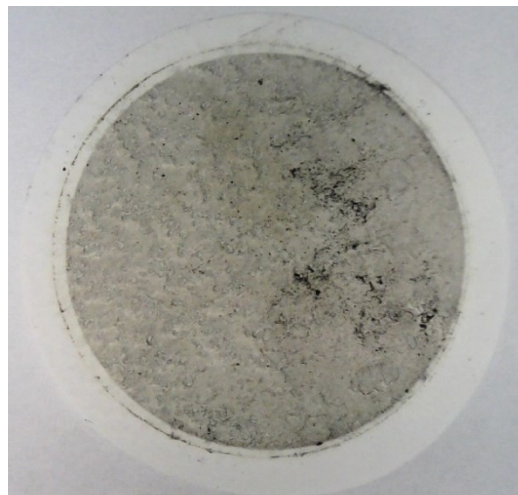
*Obr. 35 – Filtr Desma 24 [autor]*

Největší částice byly u M 9/1, které dosahovaly až 800  $\mu\text{m}$ . U M 37, M 9/1 a D 24 doporučuji výměnu. D 31 se blíží k výměně. D 32 je čistý, ale obsahuje řadu částic, nejspíš z předchozích okruhů, degradací. M9/1 je tak znečištěný, že nelze stanovit kód čistoty. Rozhodl jsem se, že ho nebudu stanovovat ani u ostatních filtrů a spíše budu posuzovat zbarvení.

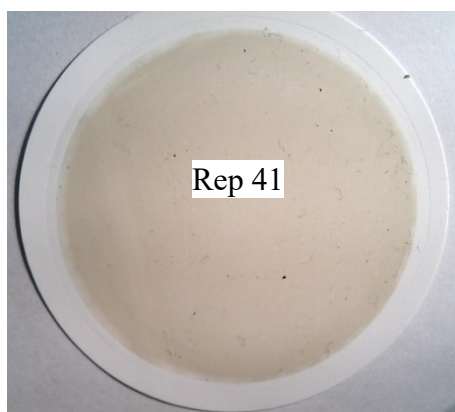
Obr. 39– Filtr Rep 41 [autor]

Číslo vzorku		1	2
Strojní zařízení		Rep 41	Rep 43
Název oleje		THERM 320	THERM 320
Datum odběru		11.05.2017	11.05.2018
Doba provozu		3 dny	1 rok
Parametr kvality	Rozměr	hodnota	hodnota
TAN (Č. kyselosti)	mgKOH/g	0,032	0,608
Mechanické nečistoty	mg/100cm <sup>3</sup>	18/17/12	15/14/12
Kód čistoty	Třída	9	7
Prvková analýza ED-XRF		hodnota	hodnota
obsah Fe	ppm	2,5	94,2
obsah Cu	(mg/kg)	13,1	296,6
obsah Cr		9,4	9,7
obsah Sn		< 3,0	< 3,0
obsah Si		< 1,0	< 1,0
Aditiva, degradace		hodnota	hodnota
obsah S	ppm	3163	2017
obsah P	(mg/kg)	< 3,0	< 3,0
obsah Na		< 1005	< 1005
obsah Zn		1,9	16
obsah Ca		< 10	< 10

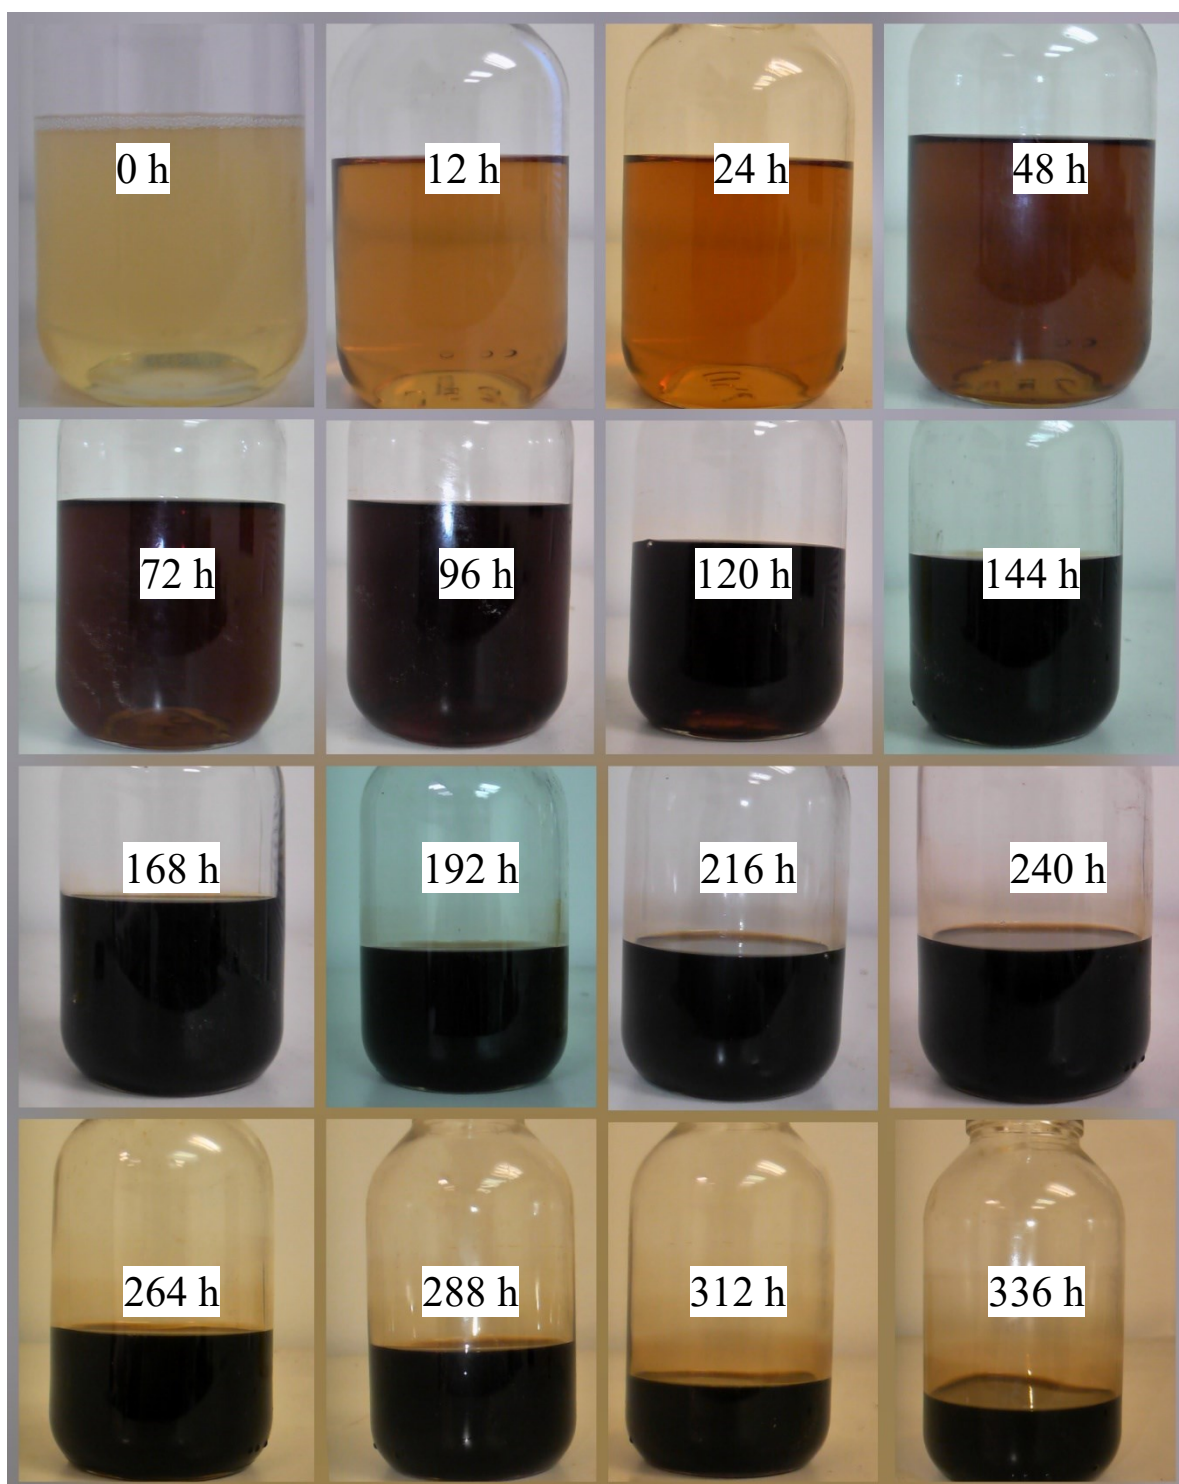
*Obr. 44 – Vývoj změny referenčního vzorku v čase [autor]*

Na předchozím obrázku 44 je možno vidět změnu barvy oleje po dobu 14 dnů. Olej byl testován v laboratorních podmínkách. První měření bylo provedeno po 12 hod., kde má ještě olej světle žlutou a průhlednou barvu. Další testování probíhalo v intervalech po 24 hod. Na vzorkovnicích je jasně vidět prudká degradace každým dnem. Po 48 hod. olej mění barvu a začíná nám připomínat karbonizaci. Po 72 hod. je již zřejmé, že olej karbonizuje. V dalších dnech počínaje 96 hod. má olej velmi tmavou barvu. Po 168 hod. olej přestal být průhledným.

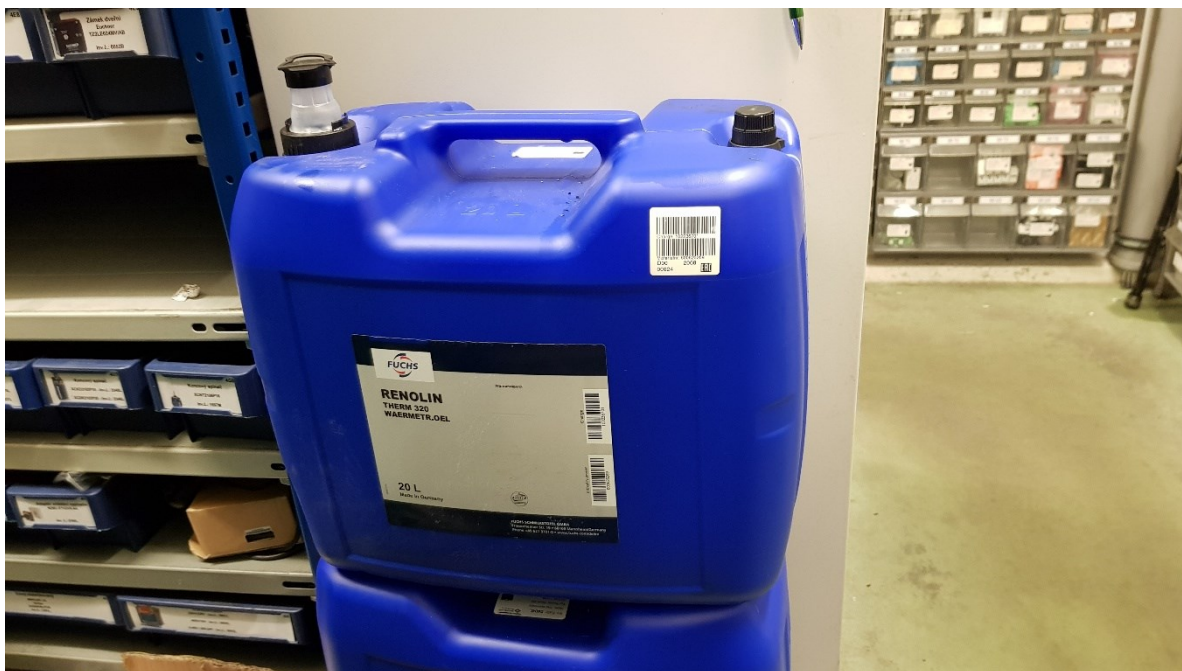
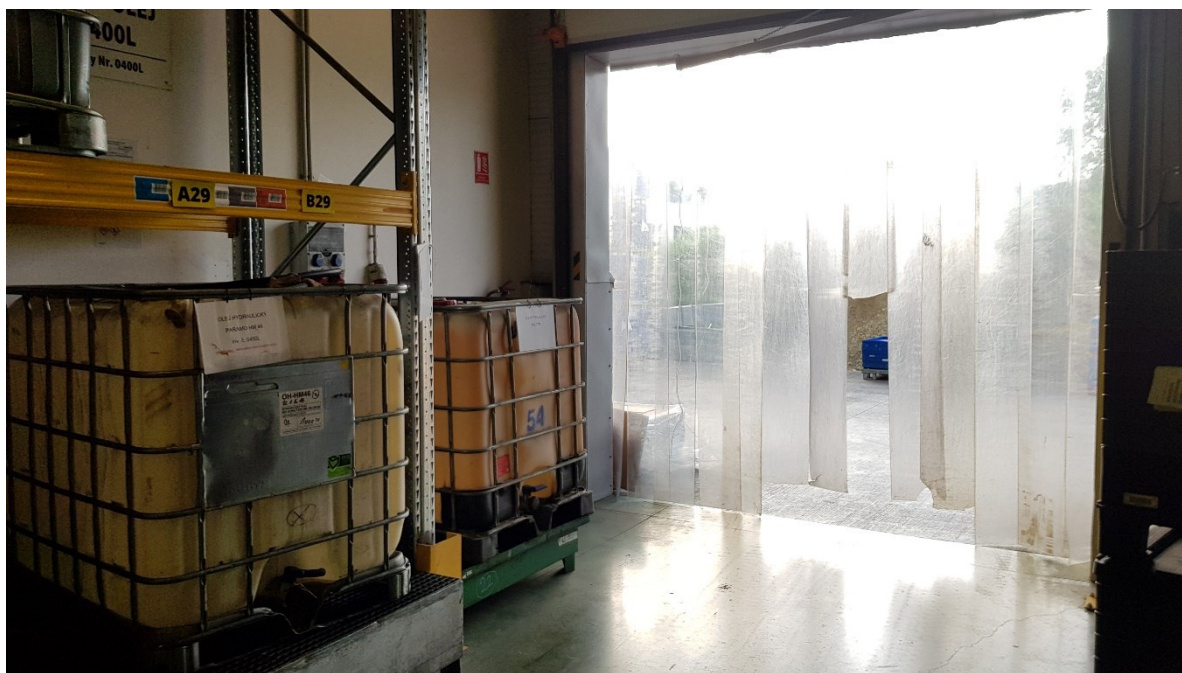
*Obr. 71 - Sklad teplotnosného oleje [autor]*

*Obr. 72 – Sklad hydraulického oleje [autor]*

Samotné skladování hydraulických olejů se oproti minulým letem mírně zlepšilo. Nicméně stále navrhuji vhodné prostředí, které je aklimatizované, čisté, suché a je chráněno proti slunečnímu záření a mechanickým nečistotám, jako je tomu např. u skladování teplotnosného oleje.
